Dossier Technique Immobilier

Numéro de dossier : 240222012746SCI

Adresse :**LES CLARINES**

Appartement - T4 + cave et garage

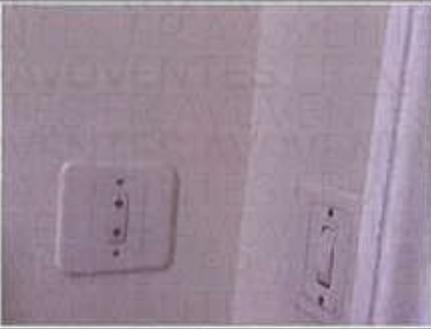
<p>Photo PhEle001 Libellé de l'anomalie : B3.3.6 a1 Au moins un socle de prise de courant ne comporte pas de broche de terre. Remarques : Présence de circuits électriques non équipés de conducteurs de protection ; Faire intervenir un électricien qualifié afin d'installer des conducteurs de protection sur les circuits qui n'en sont pas équipés (Entrée, Chambre 1, Séjour, Salon, Wc, Chambre 2)</p>

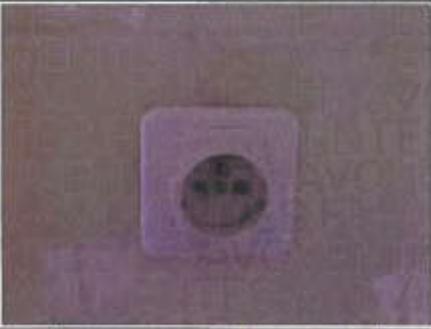
<p>Photo PhEle002 Libellé de l'information complémentaire : B11 b2 Au moins un socle de prise de courant n'est pas de type à obturateur Remarques : Présence de socles de prises non équipés d'obturateur ; Faire intervenir un électricien qualifié afin de remplacer les socles de prises non équipés d'obturateur par des socles de prises à obturateur (Entrée, Salle de bain, Chambre 1, Cuisine, Séjour, Salon, Wc, Chambre 2)</p>

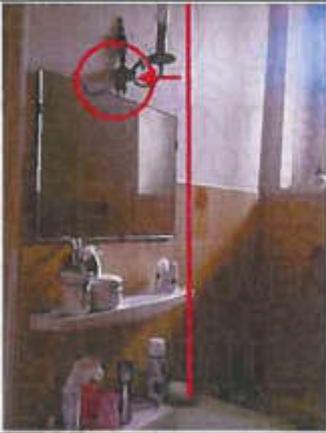
<p>Photo PhEle003 Libellé de l'anomalie : B6.3.1 a Local contenant une baignoire ou une douche : l'installation électrique ne répond pas aux prescriptions particulières appliquées à ce local (adéquation entre l'emplacement où est installé le matériel électrique et les caractéristiques de ce dernier - respect des règles de protection contre les chocs électriques liées aux zones). Remarques : Présence de matériel électrique inadapté placé en zone 2 d'un local contenant une douche ou une baignoire ; Faire intervenir un électricien qualifié afin de supprimer le matériel électrique inadapté ou le remplacer par du matériel adapté (Salle de bain)</p>

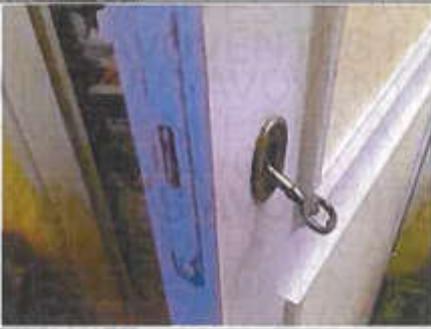
<p>Photo PhEle004 Libellé de l'anomalie : B1.3 i Le dispositif assurant la coupure d'urgence est placé dans une armoire, un tableau, un placard ou une gaine dont la porte est fermée à l'aide d'une clé ou d'un outil. Remarques : L'AGCP (Appareil Général de Commande et de Protection) n'est pas accessible sans l'utilisation d'une clé ou d'un outil ; Faire intervenir un électricien qualifié afin de déplacer l' AGCP ou de le rendre accessible sans outil ou clé (Entrée)</p>

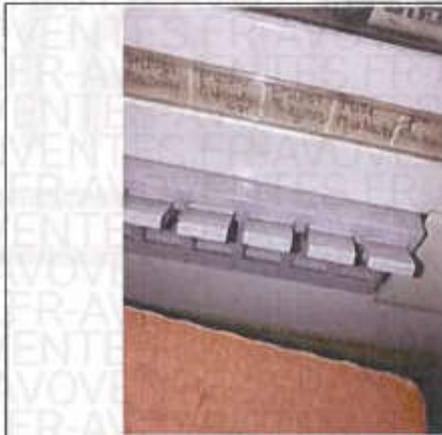
Photo PhEle005

Libellé de l'anomalie : B4.3 b Le type d'au moins un fusible ou un disjoncteur n'est plus autorisé (fusible à tabatière, à broches rechargeables, coupe-circuit à fusible de type industriel, disjoncteur réglable en courant protégeant des circuits terminaux).

Remarques : Présence de fusible(s) de type à broche(s) rechargeable(s) ; Faire intervenir un électricien qualifié afin de remplacer le(s) fusible(s) de type à broche(s) rechargeable (s par des protections autoriséesEntrée)

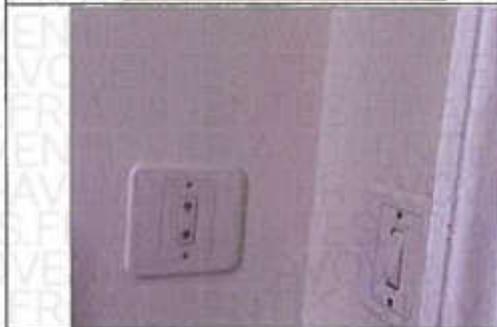
Photo PhEle006

Libellé de l'anomalie : B8.3 a L'installation comporte au moins un matériel électrique vétuste.

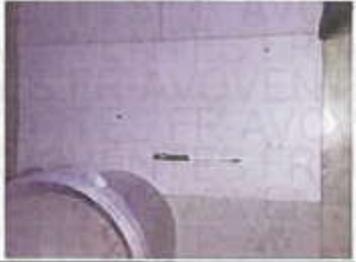
Localisation	Identifiant + Description	Photo
Cuisine	Identifiant: ZPSO échantillon: P002 Description: Dalles de sol blanche Composant de la construction: 2. Planchers et plafonds - Planchers Partie à sonder: Dalles de sol Liste selon annexe 13-9 du CSP: B

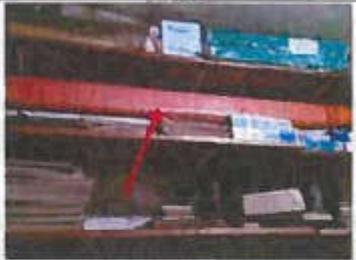
Localisation	Identifiant + Description	Photo
Cave	Identifiant: ZPSO-004 Description: Enveloppes de calorifuges scotch rouge Composant de la construction: 3. Conduits, canalisations et équipements intérieurs - Conduits de fluides (air, eau, autres fluides) Partie à sonder: Enveloppes de calorifuges Liste selon annexe 13-9 du CSP: B Justificatif: Matériau qui par nature ne contient pas d'amiante

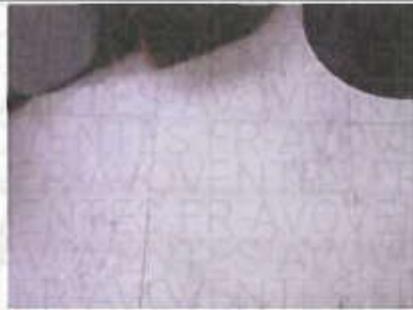
Photo n° PhA001
Localisation : Cuisine
Ouvrage : 2. Planchers et plafonds - Planchers
Partie d'ouvrage : Dalles de sol
Description : [Met] Dalle dure cassante grise

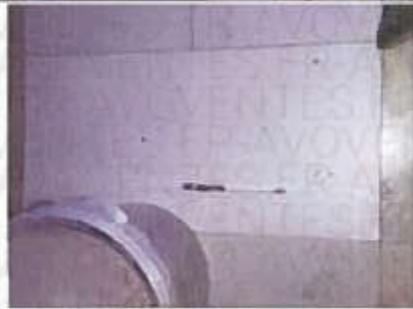
Photo n° PhA002
Localisation : Cuisine
Ouvrage : 2. Planchers et plafonds - Planchers
Partie d'ouvrage : Dalles de sol
Description : Dalles de sol blanche

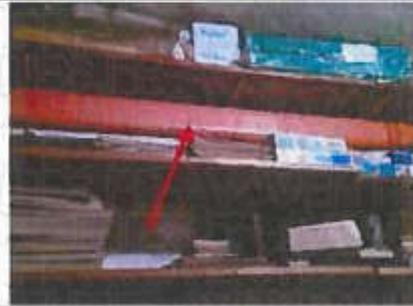
Photo n° PhA004
Localisation : Cave
Ouvrage : 3. Conduits, canalisations et équipements intérieurs - Conduits de fluides (air, eau, autres fluides)
Partie d'ouvrage : Enveloppes de calorifuges
Description : Enveloppes de calorifuges scotch rouge
